## **Analisis Kegagalan *Front Drive Shaft* Kanan Mobil**

Yuriski Fair Nasution, DN Adnyana

Program Studi Teknik Mesin, Institut Sains dan Teknologi Nasional

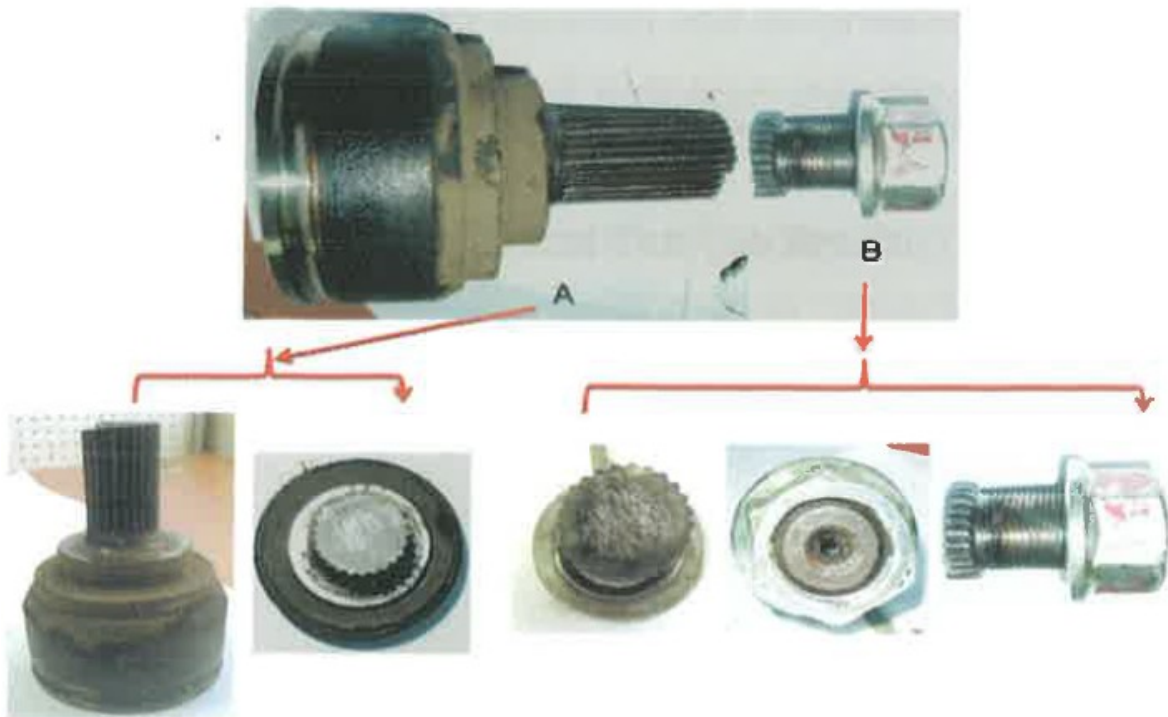
Untuk mencapai tujuan yang diharapkan serta memudahkan dalam pemahaman, penyusunan dan penulisan penelitian maka ada beberapa metode yang dilakukan yaitu uji makro dimana area terjadi nya patah adalah pada ujung *Front drive shaft* kanan seperti yang ditunjukkan pada Gambar 1, uji mikro dengan menggunakan alat metallurgical microscope Olympus GX41 dengan pembesaran 1000 kali dari objek, uji metalografi yang dilakukan dengan beberapa posisi pemotongan sampel sesuai dengan lokasi yang telah ditentukan dari unsur-unsur yang terkandung dalam material terhadap spesifikasi yang digunakan sebagai acuan, analisa komposisi kimia yang dilakukan dengan menggunakan *optical emission spectroscopy* (OES) untuk mencocokkan kesesuaian komposisi, uji kekerasan dilakukan dengan menggunakan alat yang disebut hardness tester dengan metode uji *hardness vickers* (HV) dan nama alat yang digunakan adalah *frank finotest* dengan beban 5 Kgf, sudut 136°, waktu 15 detik dan standar uji nya adalah SNI 19-0409-1989.

Gambar 1. Pengamatan visual *Front drive shaft* patah

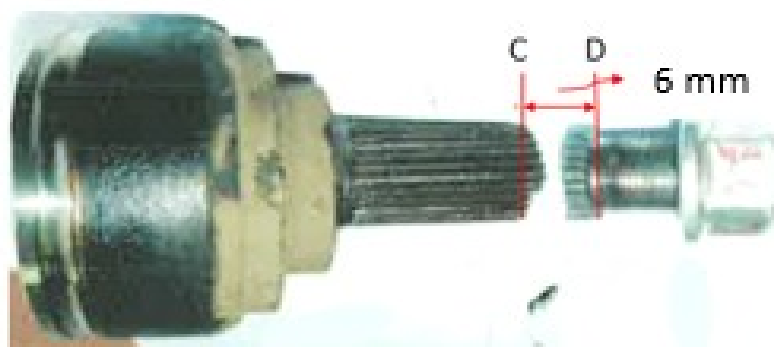
Pada *spline Front drive shaft* RH diamati secara visual terdapat beberapa *marking*, *marking* tersebut menunjukkan adanya pergesekan maupun pergerakan antara *spline Front drive shaft* RH dengan *spline steering knuckle*.

A – B adalah *marking* area kontak *spline Front drive shaft* RH dengan *spline steering knuckle* (kondisi terpasang normal) sedangkan C – D adalah kondisi *marking Front drive shaft* RH berubah posisi (mundur), *marking* area (jarak) *spline Front drive shaft* RH bergesekan dengan *spline steering knuckle* 6 mm (kondisi terpasang tidak normal).

Gambar 2. *Marking* area (Jarak) *spline Front drive shaft* kanan bergesekan dengan *spline knuckle* 6 mm (kondisi terpasang tidak normal / bergeser mundur)

Dari pengamatan secara visual kondisi *Front drive shaft* kanan terdapat beberapa *marking* pada *spline Front drive shaft* kanan dapat diartikan bahwa *Front drive shaft* kanan kondisinya adalah tidak terpasang dengan benar (kondisi *Front drive shaft* kanan mundur). Kondisi *Front drive shaft* kanan tidak terpasang dengan benar bisa disebabkan oleh nut (mur) *Front drive shaft* kanan under torque (tidak dilakukan pengencangan pada mur sesuai dengan spesikasinya).

4. Pengamatan visual pada *Front drive shaft* kanan terdapat pergeseran *marking* pada *spline Front drive shaft* kanan yang mengindikasikan bahwa telah terjadi pergeseran (mundur), bisa disebabkan mur (*nut*) *Front drive shaft* kanan tidak kencang (*under torque*).

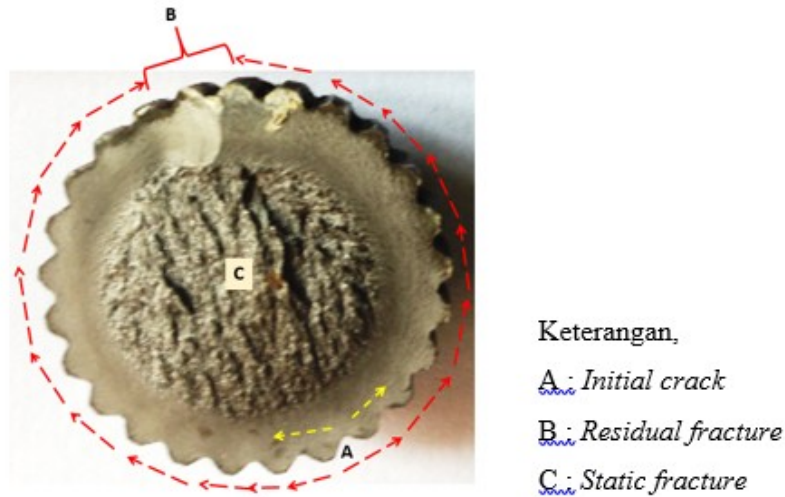
Macrostructure test dilakukan melalui wild photo macro type MPS inverted dengan pembesaran 7 kali pada objek. Pada incident *Front drive shaft* RH teridentifikasi *initial crack* pada area A.

Gambar 3. Macrostructure incident *Front drive shaft* kanan

4. Pada *macrostructure* terlihat ada nya *initial crack*, *residual fracture* dan *static fracture* yang mengindikasikan telah terjadi *sudden impact load from external* dan terjadinya *crack* adalah pada area *non heat treatment*.

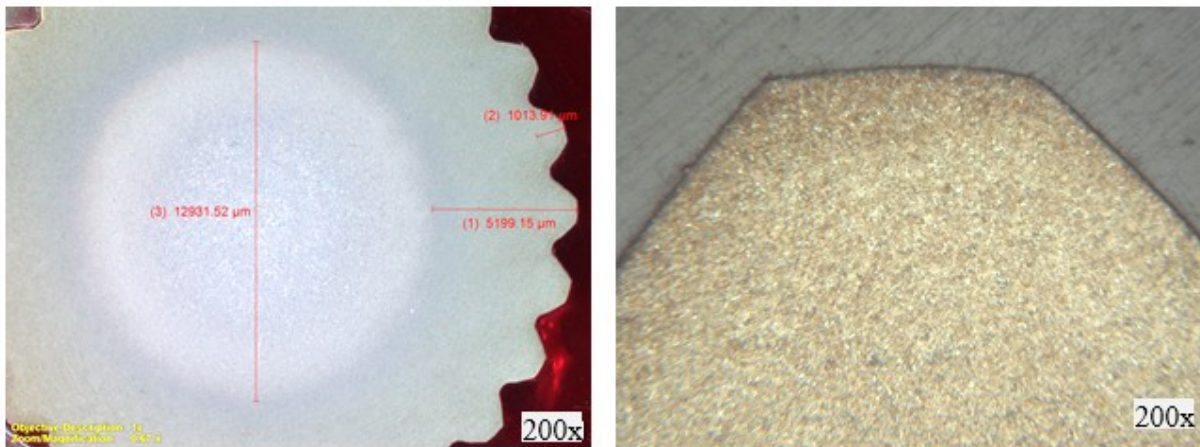
Gambar 4. Pemeriksaan sampel 1 potongan melintang

Pemeriksaan sampel 1 potongan melintang, tebal pengerasan permukaan diukur dari puncak roda gigi 5199  $\mu\text{m}$  dan tinggi roda gigi diukur dari lembah roda gigi 1015  $\mu\text{m}$ .

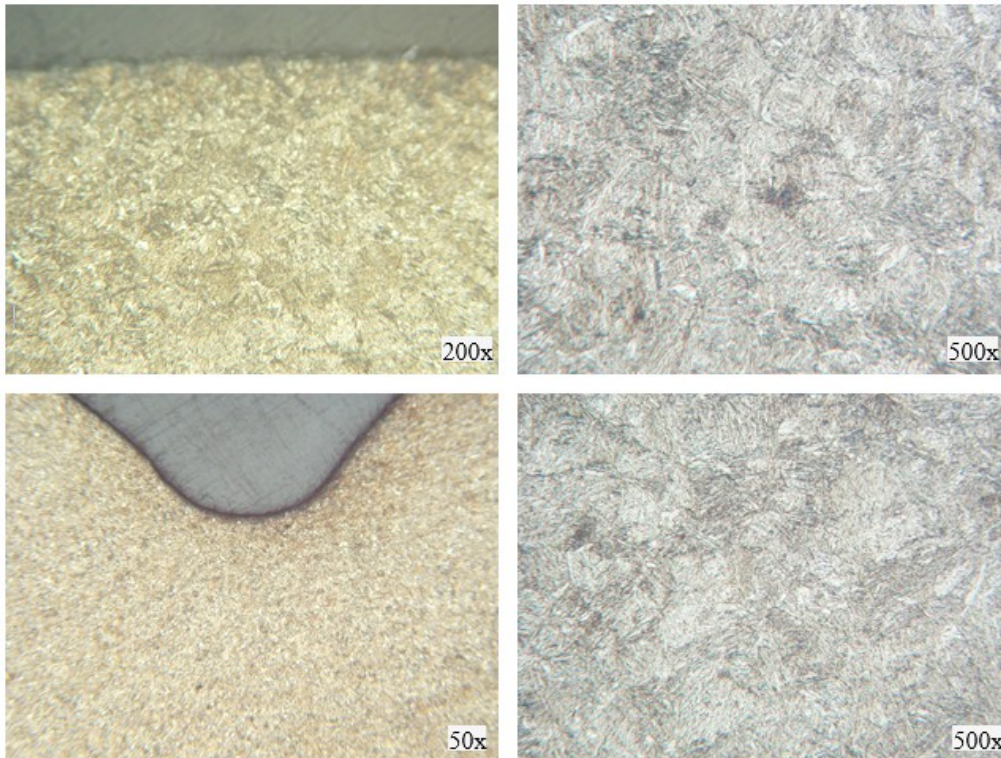
Gambar 5. Struktur mikro daerah yang dikeraskan

Struktur mikro daerah yang dikeraskan pada lokasi puncak gigi dan lembah gigi berupa martensit halus, nilai kekerasan antara 612-712 HV. Etsa: nital 2%.

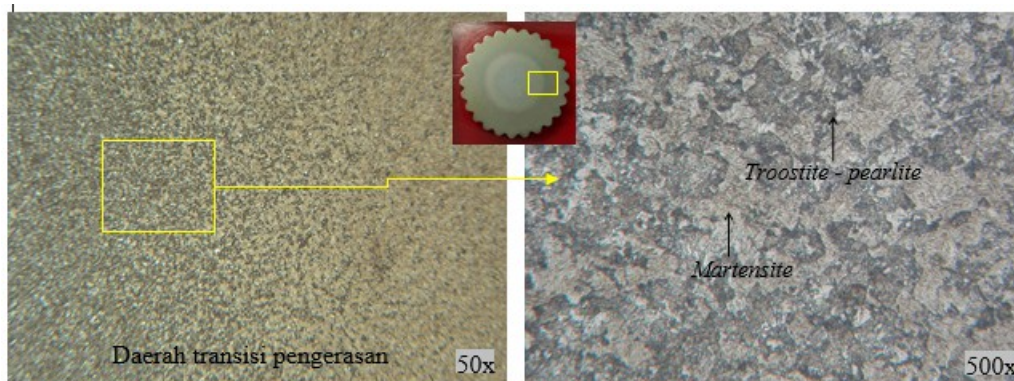
Gambar 6. Struktur mikro sampel potongan melintang

Struktur mikro sampel potongan melintang di bagian transisi pengerasan berupa troostite-perlite dan martensite.

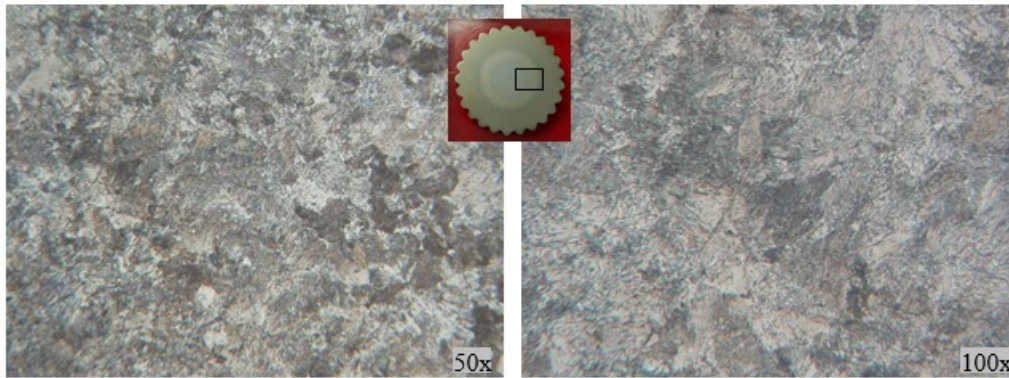
Gambar 7. Struktur mikro sampel potongan melintang

Struktur mikro sampel potongan melintang di bagian transisi pengerasan berupa perlite (bergaris) dan sedikit ferrit (putih).

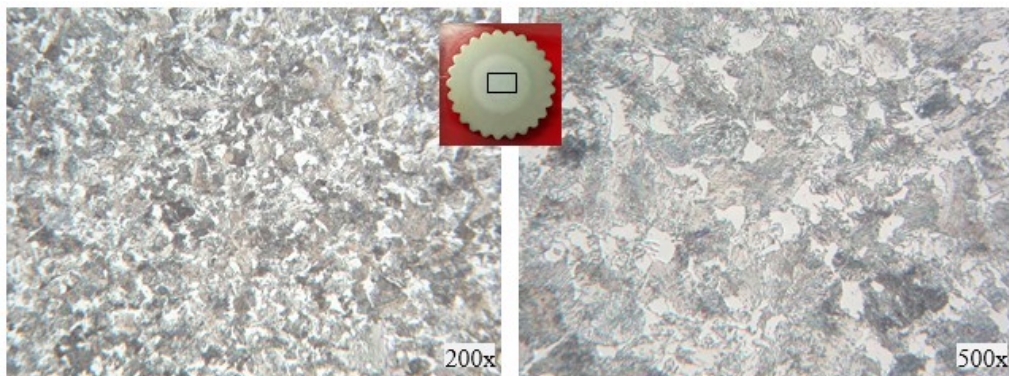
Gambar 8. Struktur mikro sampel potongan melintang di bagian transisi pengerasan

Struktur mikro sampel potongan melintang di bagian transisi pengerasan berupa perlite (bergaris) dan ferrit (putih), nilai kekerasan antara 210-232 HV. Etsa: Nital 2%.

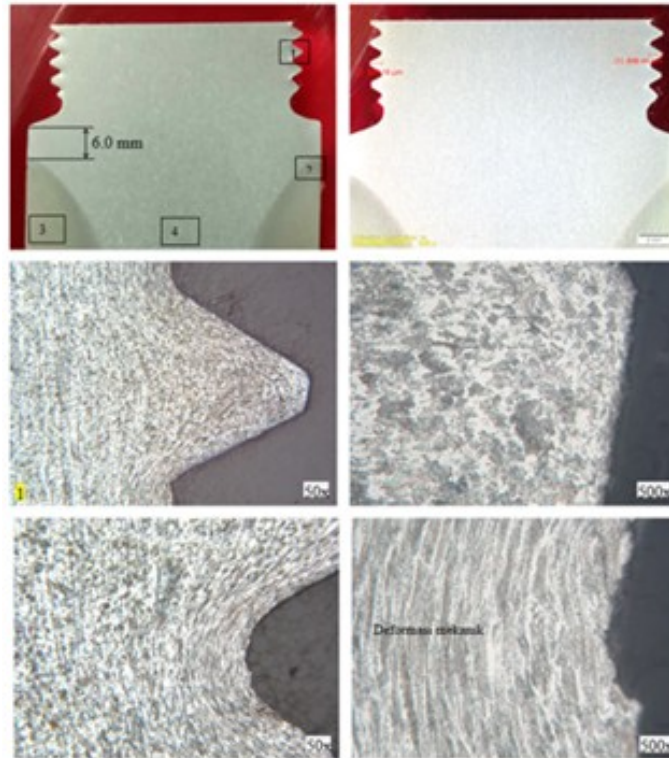
Gambar 9. Struktur mikro sampel 2 potongan memanjang

Struktur mikro sampel 2 potongan memanjang (lokasi 1) di bagian ulir berupa *ferrit-perlite* dan di lembah gigi mengalami deformasi mekanik pada proses pembuatan ulir. Hasil pengukuran tinggi ulir 859  $\mu\text{m}$ , nilai kekerasan antara 212-217 HV. Etsa: Nital 2%

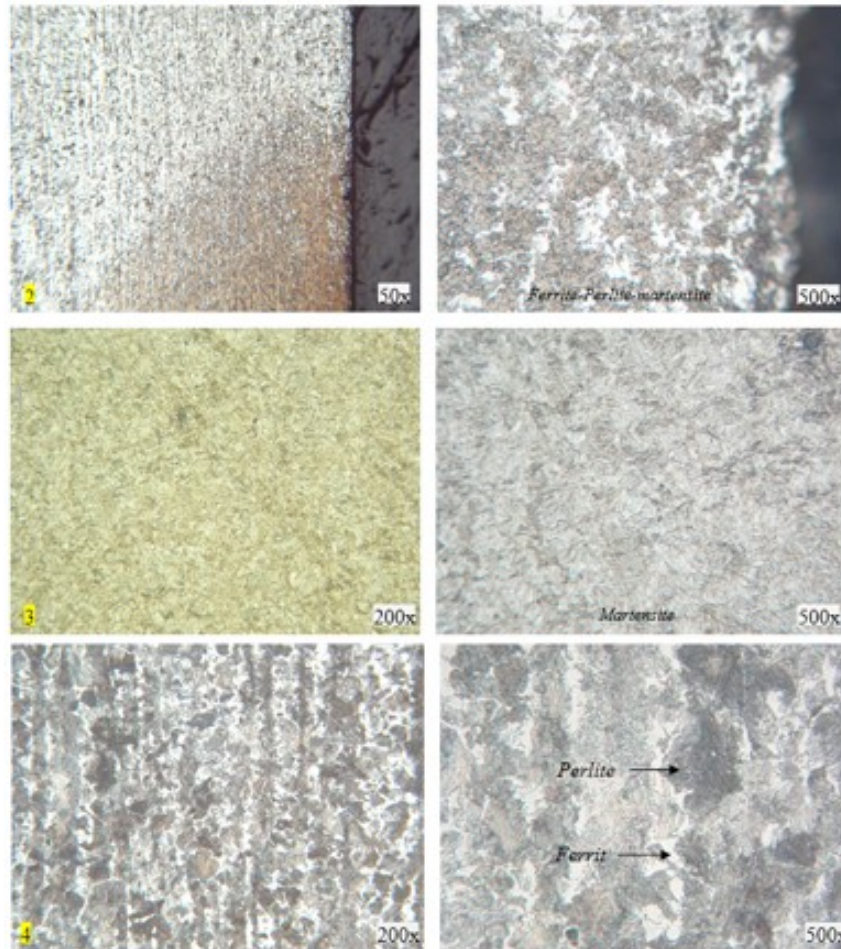
Gambar 10. Struktur mikro sampel 2 potongan memanjang, pada lokasi 2

Struktur mikro sampel 2 potongan memanjang, pada lokasi 2 daerah transisi panas struktur mikro berupa ferrit, perlite dan martensit dan lokasi 3 pada daerah pengerasan berupa martensit, nilai kekerasan antara 642-730 HV. Sedangkan daerah tengah (lokasi 4) berupa *ferrit-perlite*, nilai kekerasan 212-217 HV. Etsa: Nital 2%.

Pembentukan *ferrit-perlite phase* pada area inti menunjukkan area tersebut lebih lunak. Martensit phase terbentuk dipermukaan untuk meningkatkan sifat mekanis seperti torsion and bending.

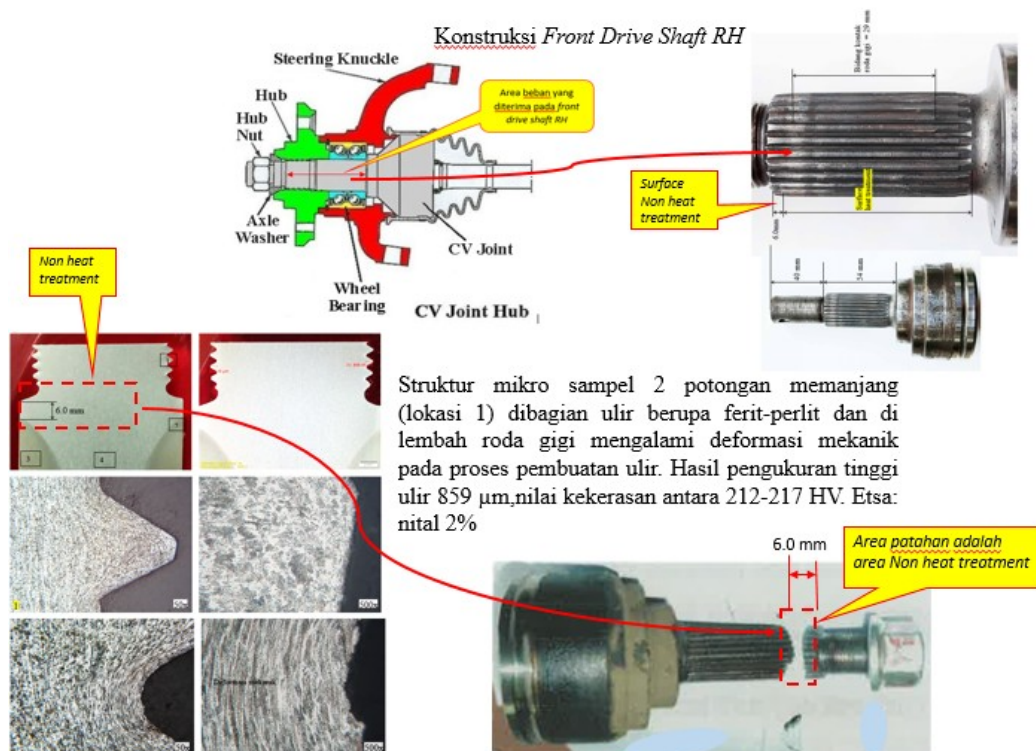
Gambar 12. Area patah *Front drive shaft* kanan

Tegangan yang terjadi awal adalah 219 MPa (kondisi *Front drive shaft* kanan tidak bergeser) sedangkan pada saat bergeser 6 mm meningkat menjadi 319,2 MPa. Patahnya *Front drive shaft* kanan disebabkan oleh peningkatan tegangan yang melebihi dari Tensile strength bisa dikarenakan shock atau beban kejut yang besar sehingga menyebabkan *overload* pada *Front drive shaft* kanan dan patah. Beban kejut atau *overload* ini bisa disebabkan oleh kondisi jalan atau roda mobil masuk lubang yang dalam atau terdapat impact dari luar dengan evidence ditemukan nya *initial crack* pada *Front drive shaft* kanan.

Tegangan yang terjadi awal nya adalah 219 MPa (kondisi *Front drive shaft* kanan tidak bergeser) sedangkan pada saat bergeser 6 mm (ke arah non heat treatment) tegangan meningkat menjadi 319,2 MPa. Patahnya *Front drive shaft* kanan disebabkan oleh peningkatan tegangan yang melebihi dari Tensile strength bisa di sebabkan oleh shock atau

beban kejut yang besar sehingga menyebabkan *overload* pada *Front drive shaft* kanan dan patah dan area patah tersebut adalah area non heat treatment dimana area tersebut lebih lunak. Beban kejut atau *overload* ini bisa disebabkan oleh kondisi jalan atau roda mobil masuk lubang yang dalam atau terdapat impact dari luar dengan evidence ditemukannya *initial crack* pada *Front drive shaft* kanan dan juga beberapa factor pendukung analisis lainnya sebagai berikut:
