Analisa Kegagalan *Conrod Bearing* Pada *Main Engine* Kapal

Cepat

Dwi Tatang Yulianto¹, D.N. Adnyana²

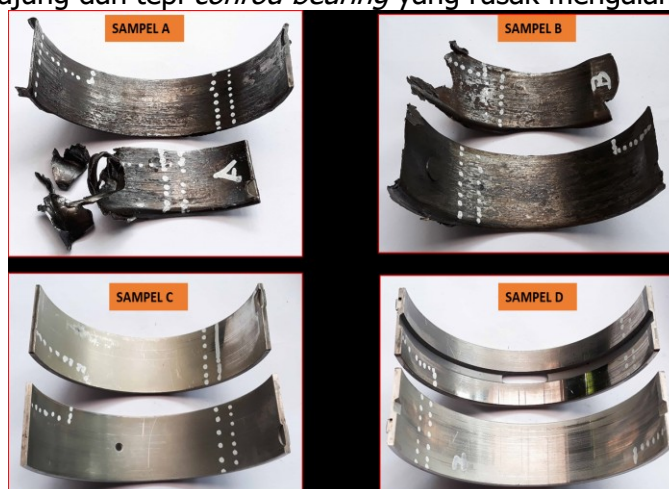
Gambar 4. Pemeriksaan *conrod bearing* secara visual

Hasil pemeriksaan visual dari *conrod bearing* yang mengalami kerusakan dengan menggunakan kamera digital dan diekspos pada bermacam posisi seperti pada Gambar di bawah ini, Foto *conrod bearing* diekspos dalam bermacam posisi sebagai berikut , terlihat pada bagian ujung dan tepi *conrod bearing* yang rusak mengalami *overheat*

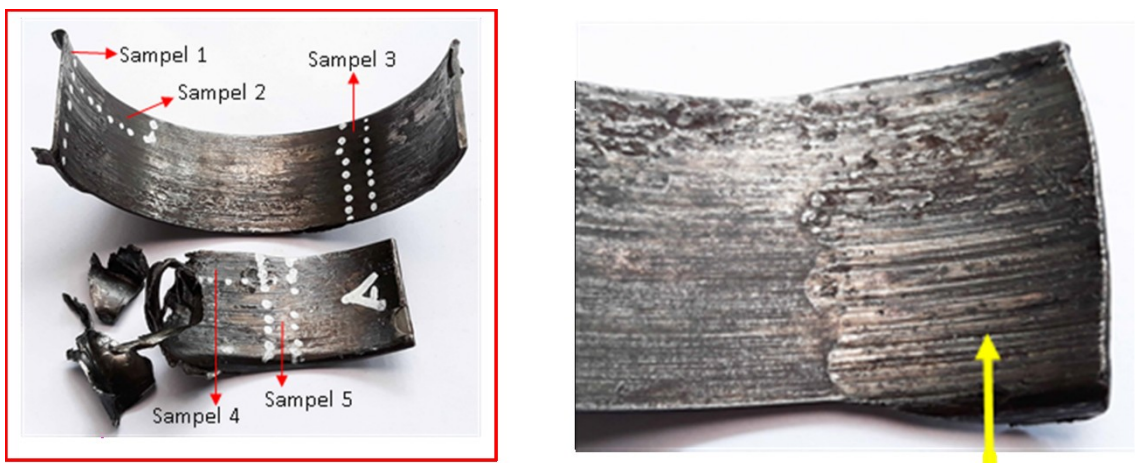
Gambar 5 Foto *conrod bearing* sampel A

Foto makro *conrod bearing* kondisi Rusak-A, mengalami kegagalan/rusak overheating akibat bergesekan dengan *connecting rod*, terlihat pada daerah tepi mengalami alur gesekan (tanda panah). Pengambilan sampel metalografi / struktur mikro dilakukan di 5 lokasi.

Pemeriksaan *conrod bearing* kondisi rusak sampel A, material *steel* karbon rendah (0.096% C). Struktur mikro berupa matriks feritik sedikit perlit dan ferit. Daerah yang mengalami *overheating* struktur mikro ferit lebih kasar (lokasi 2) dibandingkan dengan lokasi 4. Nilai kekerasan 143 HV sedangkan daerah yang mengalami deformasi 204 HV. Etsa: nital 2%

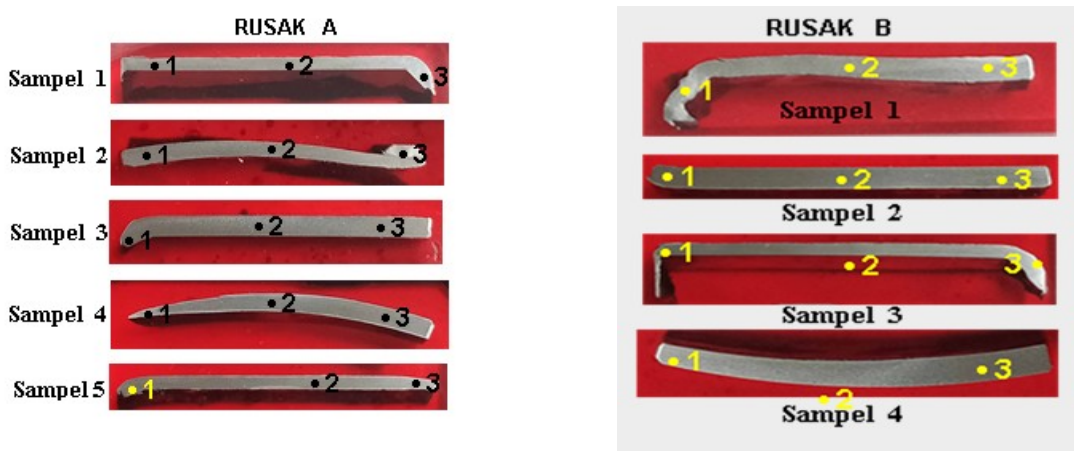
Gambar 6. Sampel Uji kekerasan *conrod bearing* yang rusak

No.	NILAI KEKERASAN, HV									Keterangan
	Conrod Bearing A					Conrod Bearing B				
	No.1	No. 2	No. 3	No. 4	No. 5	No. 1	No. 2	No.3	No. 4	
1	145	148	203	257	161	243	183	232	172	
2	143	192	174	145	147	178	132	158	123	
3	204	227	174	169	165	137	165	172	135

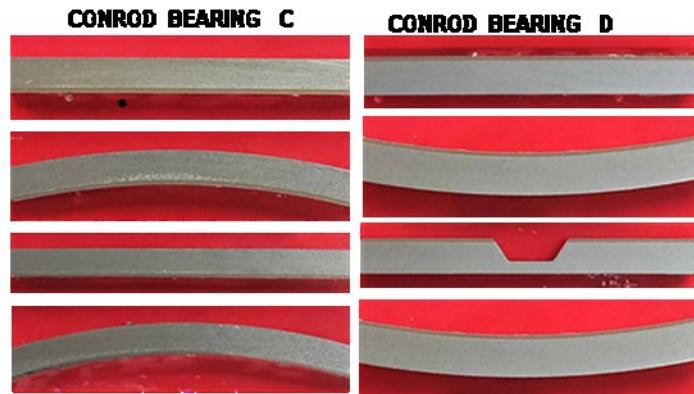
Gambar 7. Sampel Uji kekerasan *conrod bearing* yang tidak rusak

No.	NILAI KEKERASAN, HV								Keterangan
	Conrod Bearing C				Conrod Bearing D				
	No 1	No 2	No 3	No 4	No 1	No 2	No 3	No 4	
1	153	153	148	158	88	89	92	96	Lapisan Babbit
2	156	162	165	159	87	92	88	102	
3	156	162	148	156	87	89	89	100	
4	168	172	170	166	175	185	179	186	Steel
5	179	178	171	170	178	183	174	186	
6	171	173	172	167	179	188	179	186
