## Monitoring dan Notifikasi *Crust Breaker* pada Tungku Reduksi

Hadi Supriyanto<sup>1</sup>, Nuryanti<sup>2</sup>, Muhammad Iqbal Imanuddin<sup>3\*</sup>

<sup>1,2,3</sup> Teknik Otomasi Manufaktur dan Mekatronika, Politeknik Manufaktur Bandung

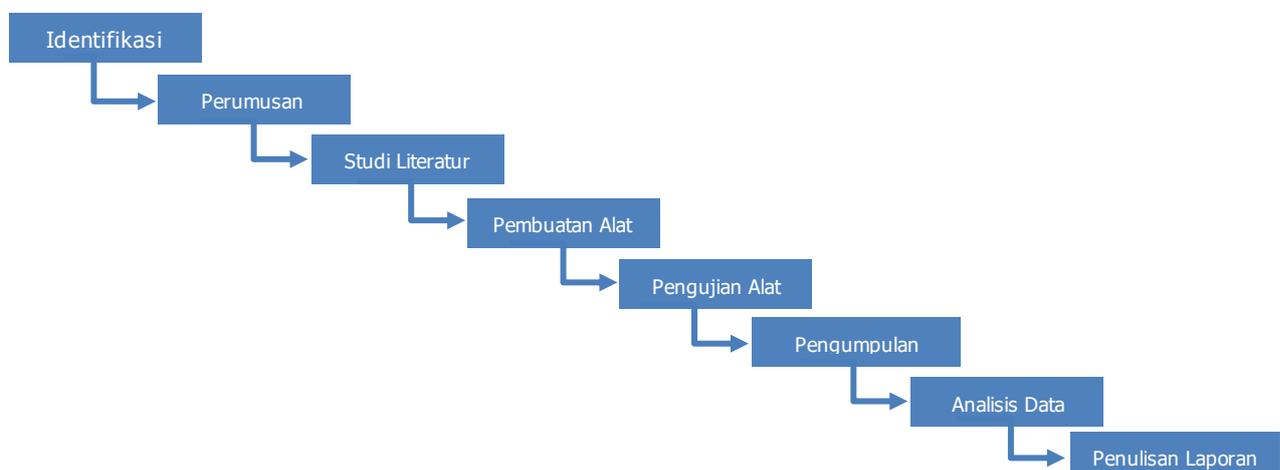
Gambar 1 Metode Penelitian *Waterfall*

Tahapan-tahapan yang terdapat pada metode penelitian *waterfall*

- 1) Identifikasi Masalah
- 2) Merumuskan Masalah
- 3) Studi Literatur
- 4) Pembuatan Alat
- 5) Pengujian Alat
- 6) Pengumpulan Data
- 7) Analisis Data
- 8) Penulisan Laporan

Dalam pengerjaan suatu karya ilmiah dibutuhkan sebuah metodologi yang digunakan untuk penyelesaian masalah yang ada. Metodologi sendiri adalah serangkaian kerangka sistematis dalam melakukan penyelesaian masalah dalam penelitian. Dalam penelitian ini terdapat langkah sebagai mana Gambar 1 berikut.

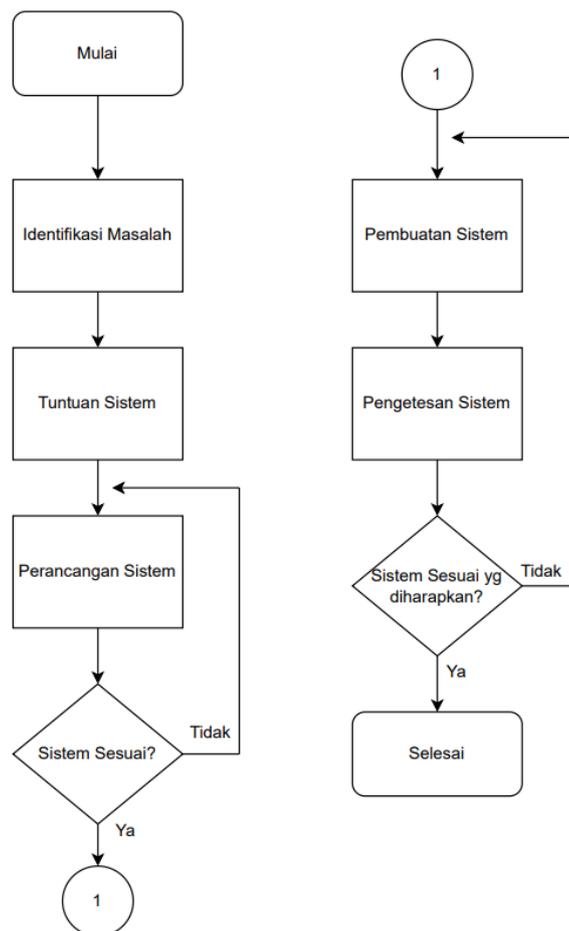
Gambar 2 Diagram Alir Perancangan

Sebagaimana metode *waterfall*, Gambar 2 menunjukkan alur proses perancangan alat untuk memonitor dan memberikan notifikasi *crust breaker* pada tungku reduksi. Perancangan diawali dengan mengidentifikasi masalah agar dapat merumuskan tuntutan sistem yang diperlukan. Hal tersebut akan meningkatkan alat sesuai dengan fungsi dan permasalahan yang dicarikan solusinya. Setelah itu, alat tersebut akan diuji untuk memastikan alat tersebut telah mencapai tuntutan sistem sebagaimana tertuan. Alat yang tidak sesuai akan direvisi kembali dari perancangan sistem.

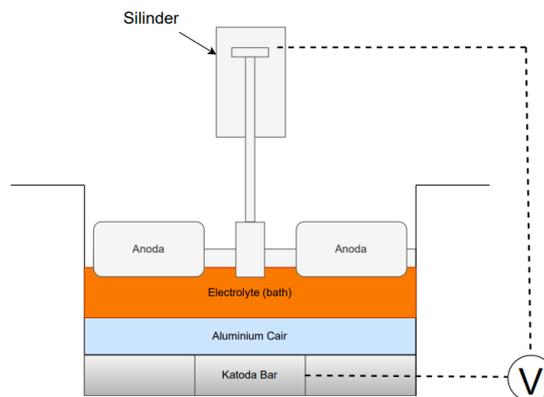
Gambar 3 Pendeteksian Tegangan *Crust Breaker*

Analisis pendeteksian *crust breaker* berasal dari tungku reduksi, karena pada tungku reduksi dialirkan oleh tegangan DC sehingga memiliki tegangan yang terdapat pada cairan *electrolyte*, dengan rentang tegangan yang terdapat di dalam tungku. Gambar 3 merupakan tungku reduksi yang memanfaatkan tegangan dari *crust breaker* dan katoda bar.

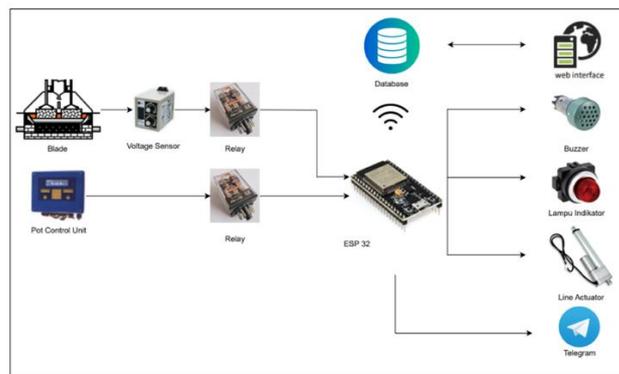
Gambar 4 Gambaran Umum Sistem

Sebagaimana tuntutan sistem, Gambar 4 menunjukkan hubungan antarperangkat keras (*hardware*) dan perangkat lunak (*software*) untuk membangun sistem monitor dan notifikasi *crust breaker* pada tungku besi. ESP32 menjadi pusat penghubung antara sensor dengan *relay* dan juga memberikan data melalui *database*. Selain itu, ESP32 juga akan mengirimkan notifikasi pada aplikasi Telegram.

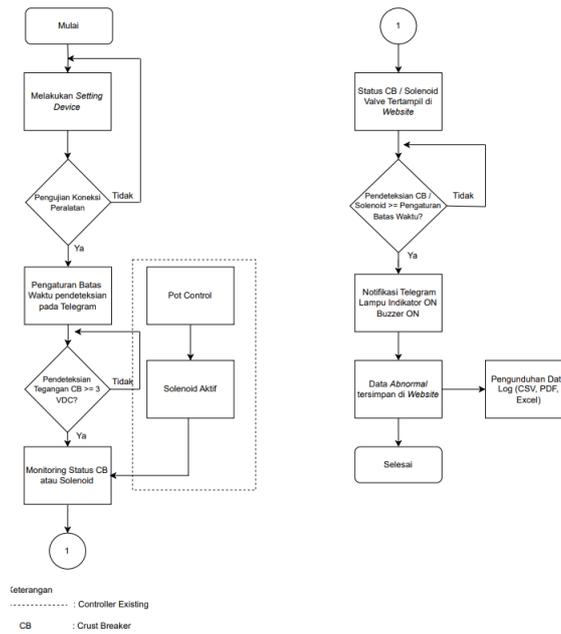
Gambar 5 Diagram Alir Proses

Gambar 5 menunjukkan alur kerja sistem otomatis untuk pengaturan dan pemantauan *solenoid valve* yang dikendalikan berdasarkan waktu, dengan integrasi sistem notifikasi melalui Telegram dan pencatatan data melalui Webtools. Sistem dimulai dengan proses *setting device* oleh pengguna. Setelah perangkat diatur, sistem akan memeriksa koneksi internet. Jika koneksi internet tidak tersedia, proses akan berhenti atau tertunda. Jika koneksi tersedia, sistem akan melanjutkan ke tahap pengaturan waktu operasional dan notifikasi melalui Telegram. Pada tahap tersebut, pengguna dapat mengatur batas waktu operasional *solenoid valve*. Setelah waktu ditentukan, sistem akan mengaktifkan solenoid pada waktu yang telah dijadwalkan. Aktivasi ini dilakukan melalui blok kontrol khusus (*Pot Control*) yang kemudian mengatur status solenoid untuk aktif sesuai pengaturan yang telah ditetapkan. Selanjutnya, sistem akan terus memantau status solenoid atau *Circuit Breaker* (CB).

Pemantauan dilakukan secara berkala untuk memastikan bahwa perangkat berfungsi sesuai jadwal. Jika ditemukan adanya kondisi yang tidak sesuai, sistem akan mengirimkan notifikasi ke pengguna melalui aplikasi Telegram. Selain itu, indikator lokal seperti lampu indikator atau *buzzer* akan diaktifkan sebagai tanda peringatan. Selain notifikasi, sistem ini juga merekam setiap aktivitas dan status ke dalam Webtools. Data hasil pemantauan dapat disimpan dalam berbagai format, seperti CSV, PDF, atau Excel, yang memudahkan pengguna untuk melakukan analisis data historis atau pelaporan.

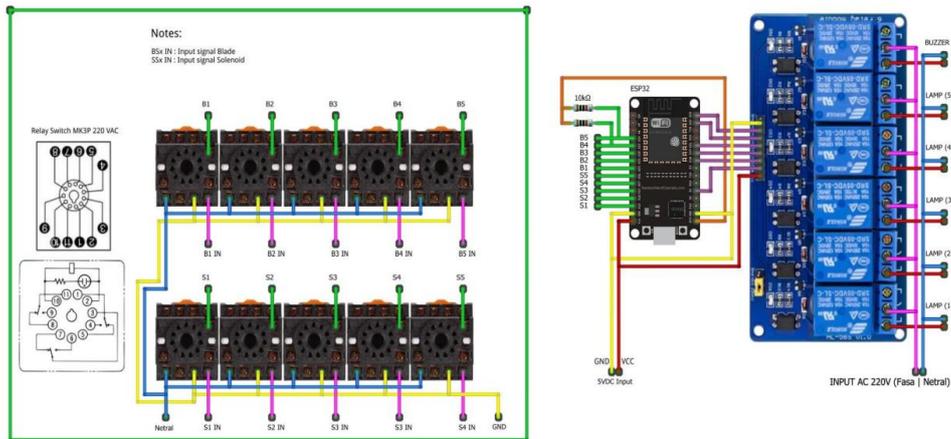
Gambar 6 Pengkabelan Kontrol *Crust Breaker*

Gambar 6 memperlihatkan skema instalasi kabel dari sistem monitoring dan kontrol berbasis mikrokontroler (ESP32) yang terhubung dengan modul *relay* dan soket *relay* mekanik. Sistem ini bertujuan untuk mengendalikan beberapa perangkat seperti *solenoid valve* atau beban listrik lainnya secara digital. Instalasi tersebut tersimpan dalam boks panel sebagaimana Gambar 7. Boks tersebut dirancang untuk melindungi seluruh rangkaian elektronik dan sistem kabel dari faktor eksternal seperti air, debu, atau gangguan fisik lainnya.

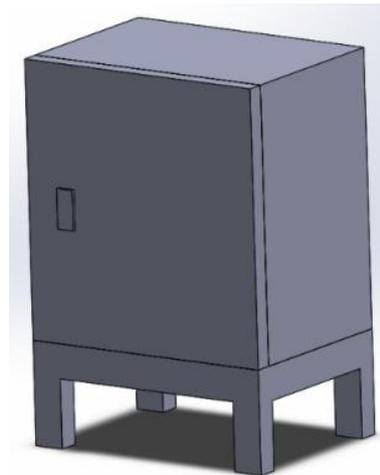
Gambar 7 Panel Pendeteksian *Crust Breaker Abnormal*

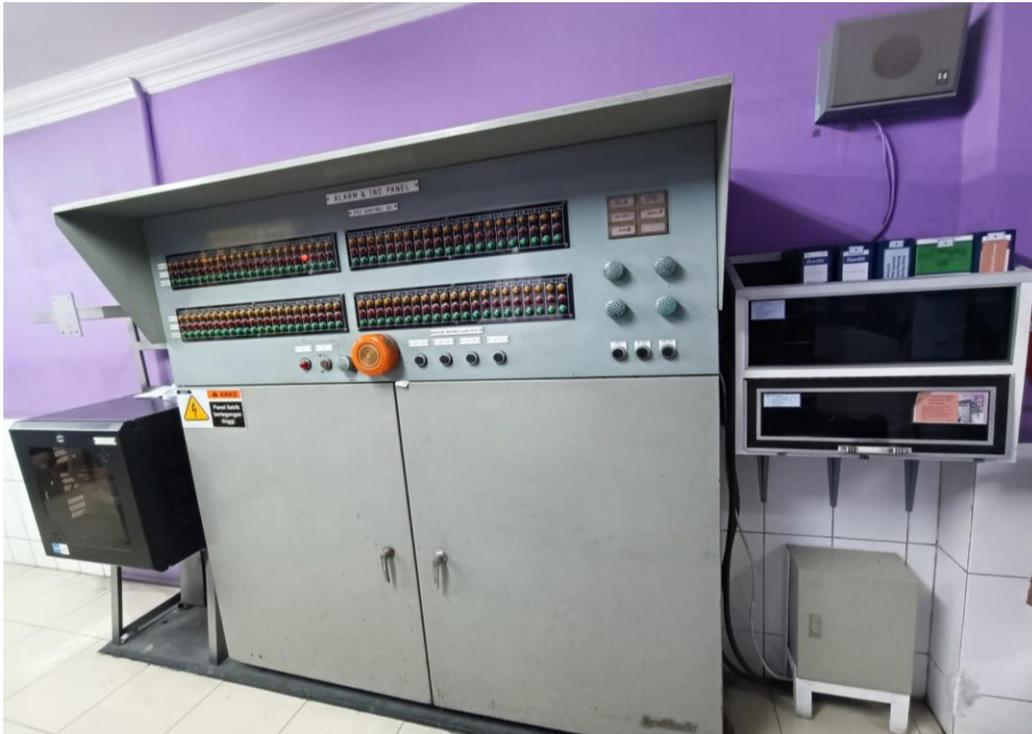
Gambar 8 Pengujian pada Tungku Reduksi

Gambar 8 merupakan pengujian langsung untuk mengetahui *crust breaker* yang abnormal terdapat kotak panel kontrol untuk memonitor aktivitas dari *crust breaker* dan juga solenoid serta lampu indikator dan *buzzer* yang terpasang pada panel alarm.

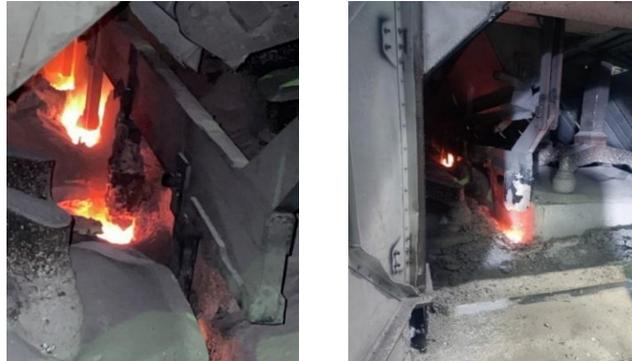
Gambar 9 *Elephant Leg* pada *Crust Breaker* dan *Crust Breaker* menyentuh Anoda

Berdasarkan Tabel 6, terdapat kejadian abnormal *crust breaker* yang sering terjadi pada tungku 3 yaitu pada pengaturan batas waktu 30 detik menghasilkan 56 kejadian abnormal, pada pengaturan batas waktu 1 menit menghasilkan 5 kejadian abnormal, pada pengaturan batas waktu 5 menit menghasilkan 17 kejadian abnormal, pada pengaturan batas waktu 6 menit menghasilkan 12 kejadian abnormal, pada pengaturan batas waktu 8 menit menghasilkan 6 kejadian abnormal dan pada pengaturan batas waktu 9 menit menghasilkan 1 kejadian abnormal, setelah dilakukan observasi secara langsung ditemukan *crust breaker* yang mengalami *elephant leg* yaitu terjadinya kondisi penumpukan kerak pada bagian *teeth* sehingga menyebabkan saat *crust breaker* dalam kondisi tidak aktif mengakibatkan *crust breaker*

dideteksi abnormal seolah mendapatkan tegangan dari tungku sehingga sistem mendeteksi abnormal. Berikut pada gambar 9 kondisi *crust breaker* yang mengalami *elephant leg* dan kondisi *crust breaker* menyentuh dengan anoda.

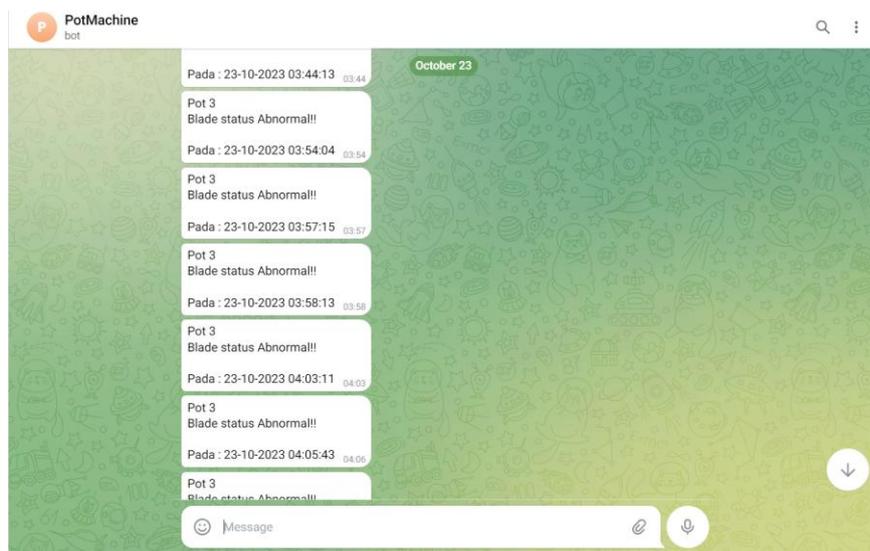
Gambar 10 Notifikasi Telegram *Crust Breaker Abnormal*

Berdasarkan hasil implementasi dan integrasi *software* dan *hardware*, sistem dapat mengirimkan notifikasi melalui Aplikasi Telegram sebagaimana Gambar 10. Tampilan *dashboard* pun dapat dirancang dan menampilkan data secara *real-time* dengan waktu tertentu sebagaimana Gambar 11.

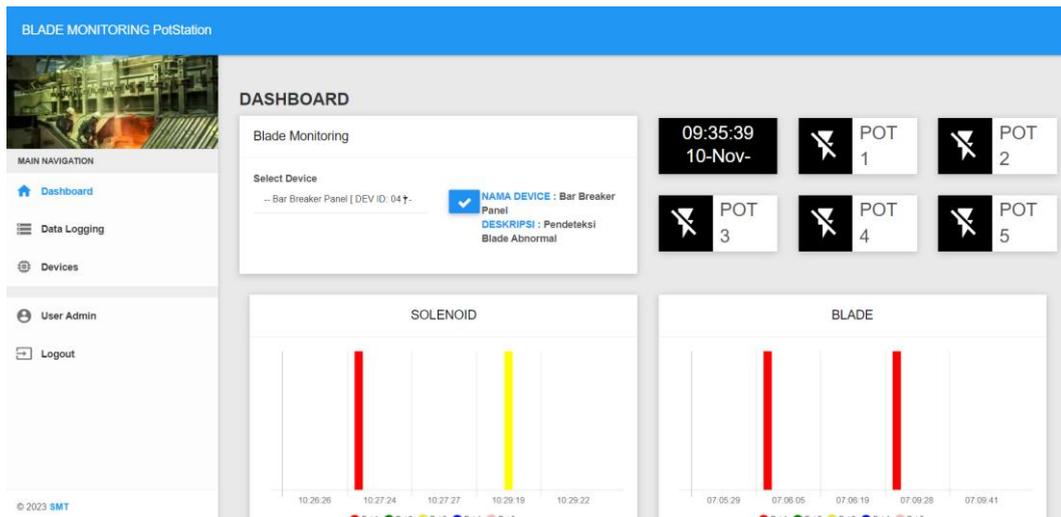
Gambar 11 Halaman *Dashboard Monitoring Crust Breaker*
