## **Analisis Kegagalan *Front Drive Shaft* Kanan Mobil**

Yuriski Fair Nasution, DN Adnyana

Program Studi Teknik Mesin, Institut Sains dan Teknologi Nasional

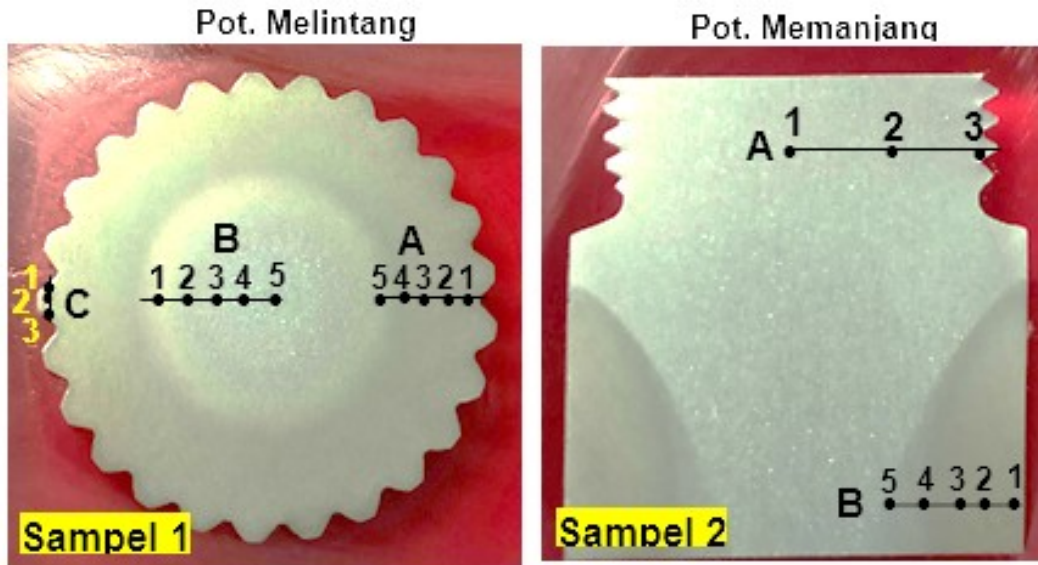
Gambar 11. Lokasi uji kekerasan (HV)

Berdasarkan mechanical test, material ini tahan terhadap abrasi and deformation. Nilai kekerasan mikro yang berbeda menunjukkan bahwa bahan bagian permukaan dikeraskan melalui heat treatment process, adapun hardness rockwell basenya adalah 96.

Tabel 2. Hasil uji kekerasan (HV)

| No | Nilai Kekerasan , HV | | | | | Keterangan |
| | Sampel 1 (pot.melintang) | | | Sampel 2 (po.memanjang) | | |
| | Lokasi A | Lokasi B | Lokasi C | Lokasi A | Lokasi B | |
| 1 | 712 | 336 | 699 | 205 | 702 | OK |
| 2 | 699 | 293 | 687 | 210 | 725 | OK |
| 3 | 676 | 232 | 676 | 220 | 730 | OK |
| 4 | 676 | 216 | - | - | 642 | OK |
| 5 | 612 | 216 | - | - | 376 | OK |

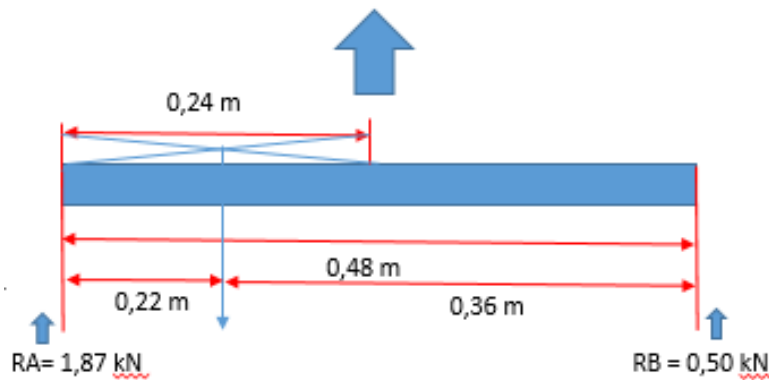
Gambar 13. Beban normal *Front drive shaft* tidak bergeser

$$\begin{aligned} \sigma_{max} &= \left(\frac{5,1}{0,03^3}\right) \sqrt{(3 \times 0,045)^2 + (3 \times 0,5)^2} \\ &= 188.888,8 \times 1,5 \\ &= 283.332 \text{ Pa} \\ &= 283,3 \text{ MPa} \end{aligned}$$

Artinya : Kondisi *Front drive shaft* kanan pada kondisi tidak bergeser, momen bending dan momen torsinya 283,3 MPa

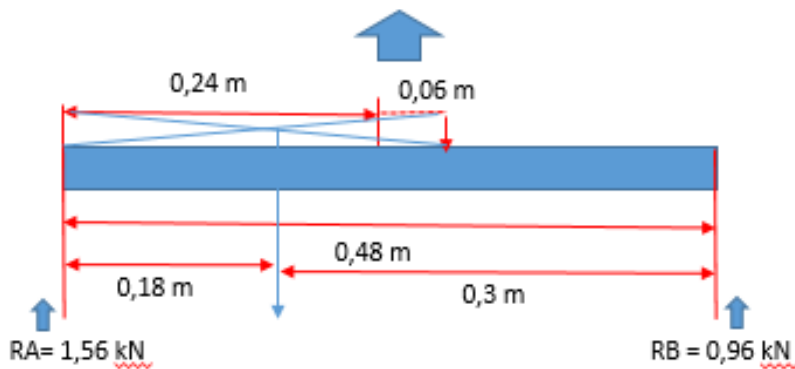
Gambar 14. Beban normal *Front drive shaft* kanan bergeser 6mm

Tegangan yang terjadi awal adalah 219 MPa (kondisi *Front drive shaft* kanan tidak bergeser) sedangkan pada saat bergeser 6 mm meningkat menjadi 319,2 MPa. Patahnya *Front drive shaft* kanan disebabkan oleh peningkatan tegangan yang melebihi dari Tensile strength bisa dikarenakan shock atau beban kejut yang besar sehingga menyebabkan *overload* pada *Front drive shaft* kanan dan patah. Beban kejut atau *overload* ini bisa disebabkan oleh kondisi jalan atau roda mobil masuk lubang yang dalam atau terdapat impact dari luar dengan evidence ditemukan nya *initial crack* pada *Front drive shaft* kanan.

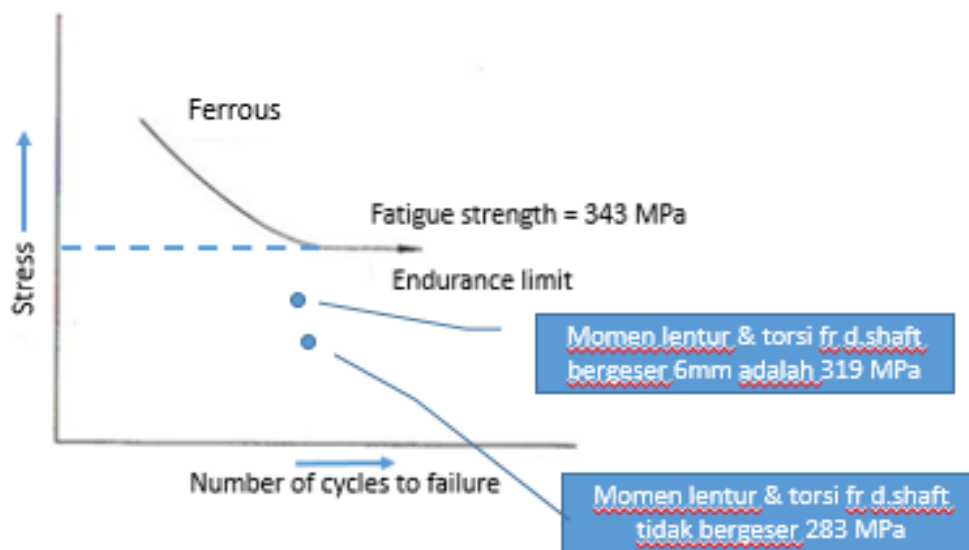
Gambar 15. Kurva tegangan dan siklus

beban kejut yang besar sehingga menyebabkan *overload* pada *Front drive shaft* kanan dan patah dan area patah tersebut adalah area non heat treatment dimana area tersebut lebih lunak. Beban kejut atau *overload* ini bisa disebabkan oleh kondisi jalan atau roda mobil masuk lubang yang dalam atau terdapat impact dari luar dengan evidence ditemukannya *initial crack* pada *Front drive shaft* kanan dan juga beberapa factor pendukung analisis lainnya sebagai berikut:
