Analisa Kegagalan *Conrod Bearing* Pada *Main Engine* Kapal

Cepat

Dwi Tatang Yulianto¹, D.N. Adnyana²

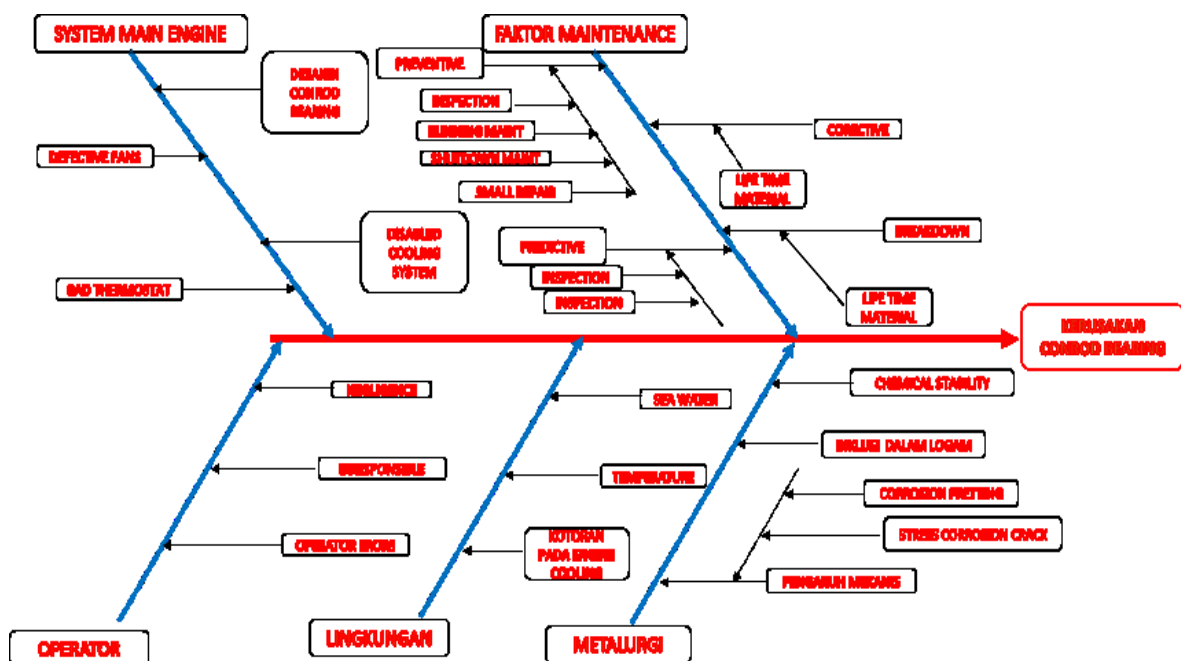
Gambar 1. Diagram tulang ikan terjadinya kerusakan conrod bearing

Hasil pengamatan secara visual yang sudah dilaksanakan, telah terjadi kerusakan *conrod bearing* pada *main engine* Kapal Cepat berupa goresan pada face bearing dan korosi, maka perlu dilaksanakan penelitian dan analisis meliputi kegiatan: pemeriksaan secara visual, pengujian komposisi kimia, pengujian metalografi, pengujian kekerasan, pengukuran ketebalan dan kajian manajemen pemeliharaan yang dilaksanakan. Data dari hasil pengujian tersebut, digunakan sebagai dasar penelitian dan analisis untuk mencari faktor-faktor penyebab terjadinya kerusakan dan pencegahannya. Faktor-faktor penyebab ini dapat ditunjukkan dalam diagram "tulang ikan". [7]

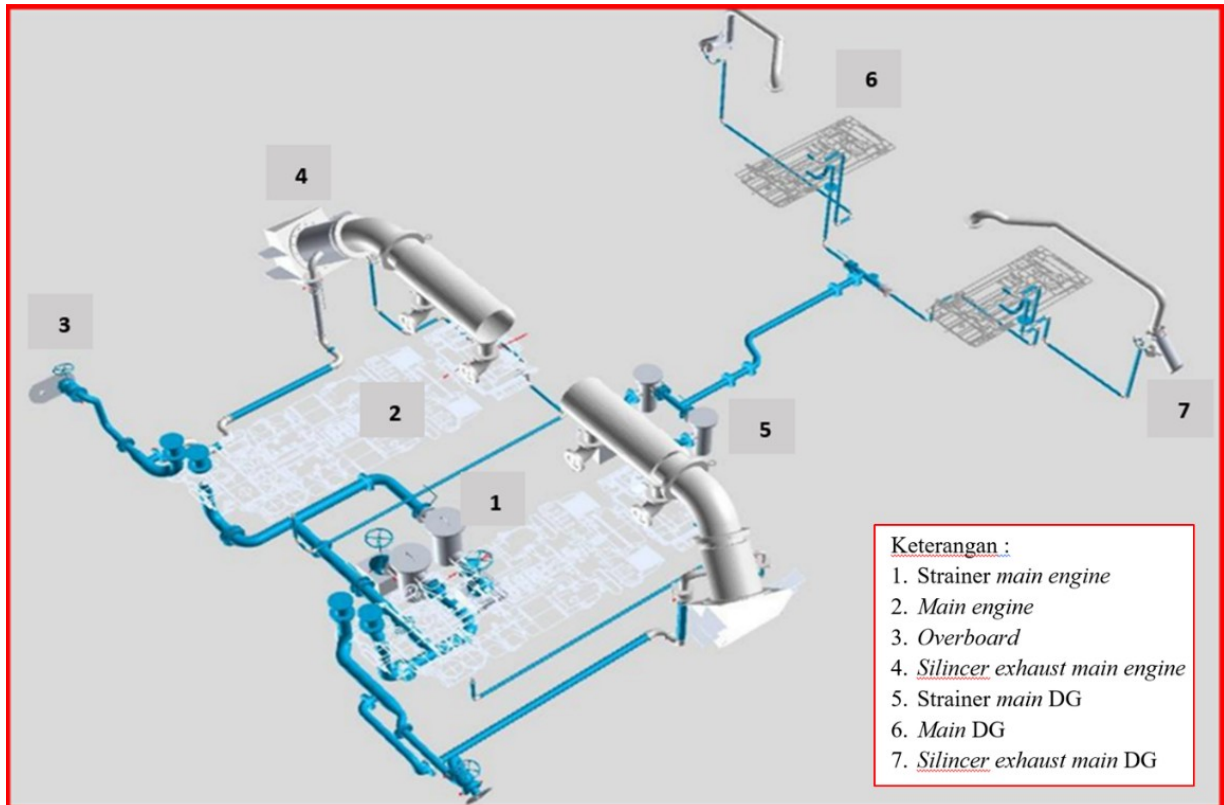
Gambar 2 . *Layout cooling engine* pada kapal cepat

Hasil pemeriksaan secara visual *main engine* kapal cepat diperoleh data-data sebagai : media *coolant engine* air tawar masuk ke *carter oli*, *vibrasi engine* sangat besar dan tekanan diatas normal di *expantion tank* dan sistem pendingin air tawar masuk ke *carter/oil par'*.

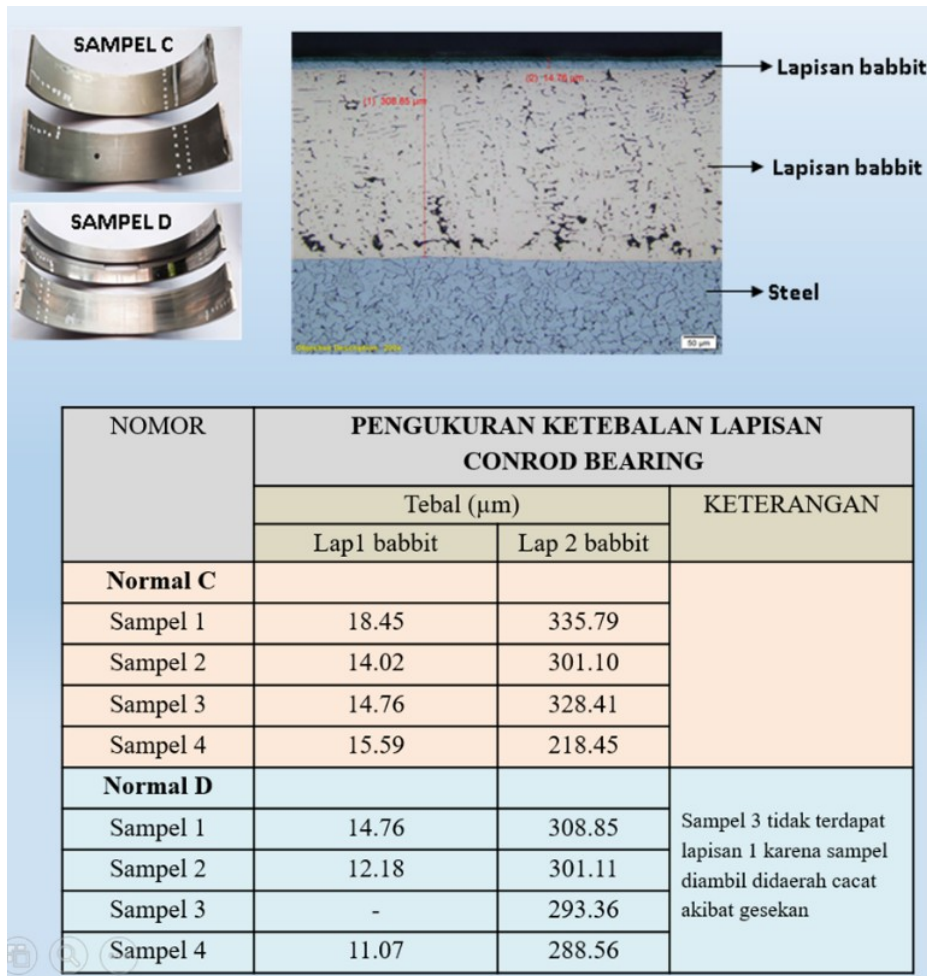
Tabel 1. Pengukuran ketebalan conrod bearing

Pengukuran ketebalan conrod bearing dengan metoda mikroskop optik dilakukan berdasarkan foto yang telah diambil, berikut Tabel hasil pengukuran ketebalan *conrod bearing*.
